Détails marquages 05 :

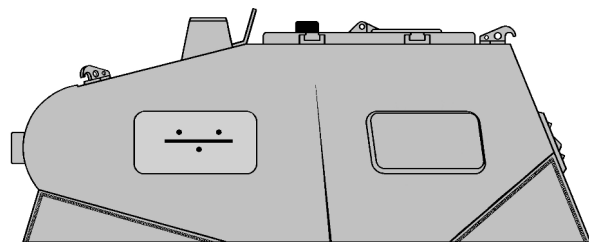
(Peinture simple.)
- Simple painting. -

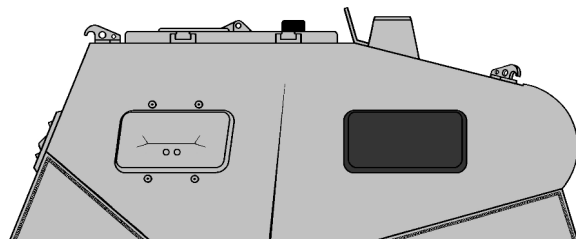
(Trappe avant de la tourelle peinte en noir.)
- Front hatch of the turret painted black. -

(Variantes.)
- Variants. -

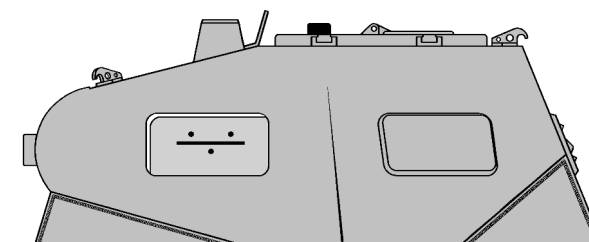
(Peinture avec un liseré gris clair.)
- Painted with a light grey border. -
