Détails Werkzeugkasten III (2) :

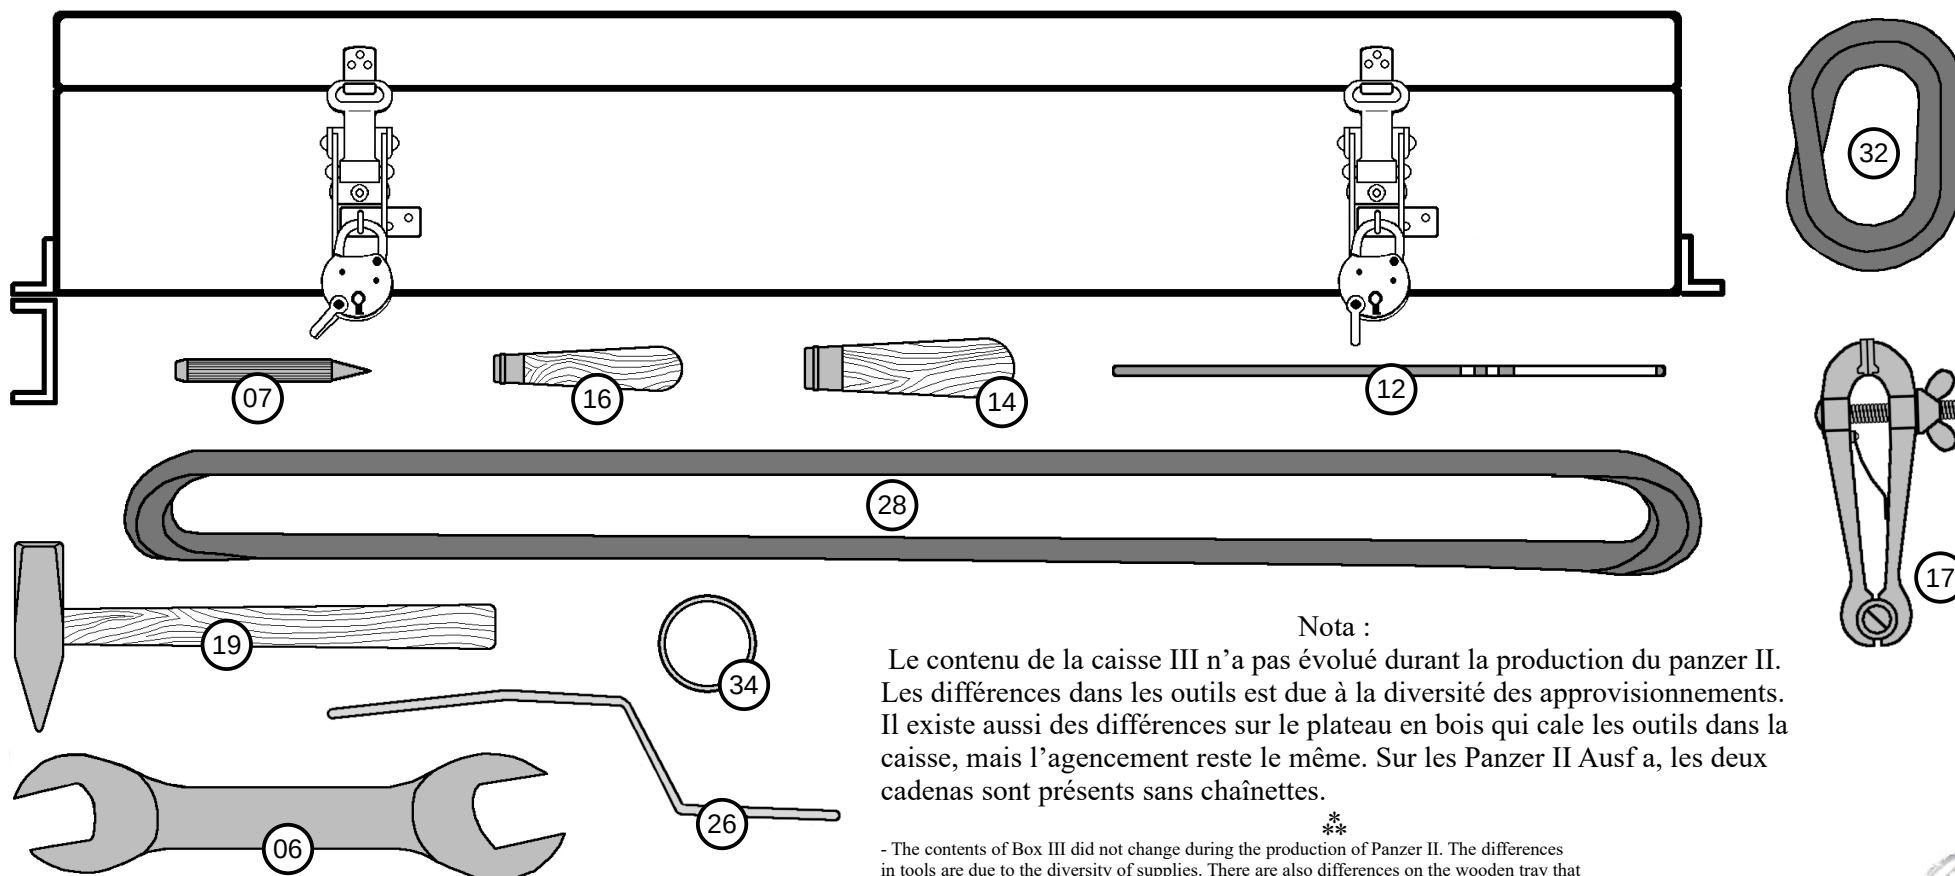
Le contenu de la caisse III n'a pas évolué durant la production du panzer II. Les différences dans les outils est due à la diversité des approvisionnements. Il existe aussi des différences sur le plateau en bois qui cale les outils dans la caisse, mais l'agencement reste le même. Sur les Panzer II Ausf a, les deux cadenas sont présents sans chaînettes.

- The contents of Box III did not change during the production of Panzer II. The differences in tools are due to the diversity of supplies. There are also differences on the wooden tray that holds the tools in the crate, but the layout remains the same. On the Panzer II Ausf a, the two padlocks are present without chains. -
